INDAGINE FITOSTATICA

relativa a quattro esemplari adulti di platano comune
(*Platanus × hispanica* Mill. =sin. *Platanus acerifolia*)
ubicati in Piazza Ponchielli a Grosseto

Grosseto, 24 novembre 2025

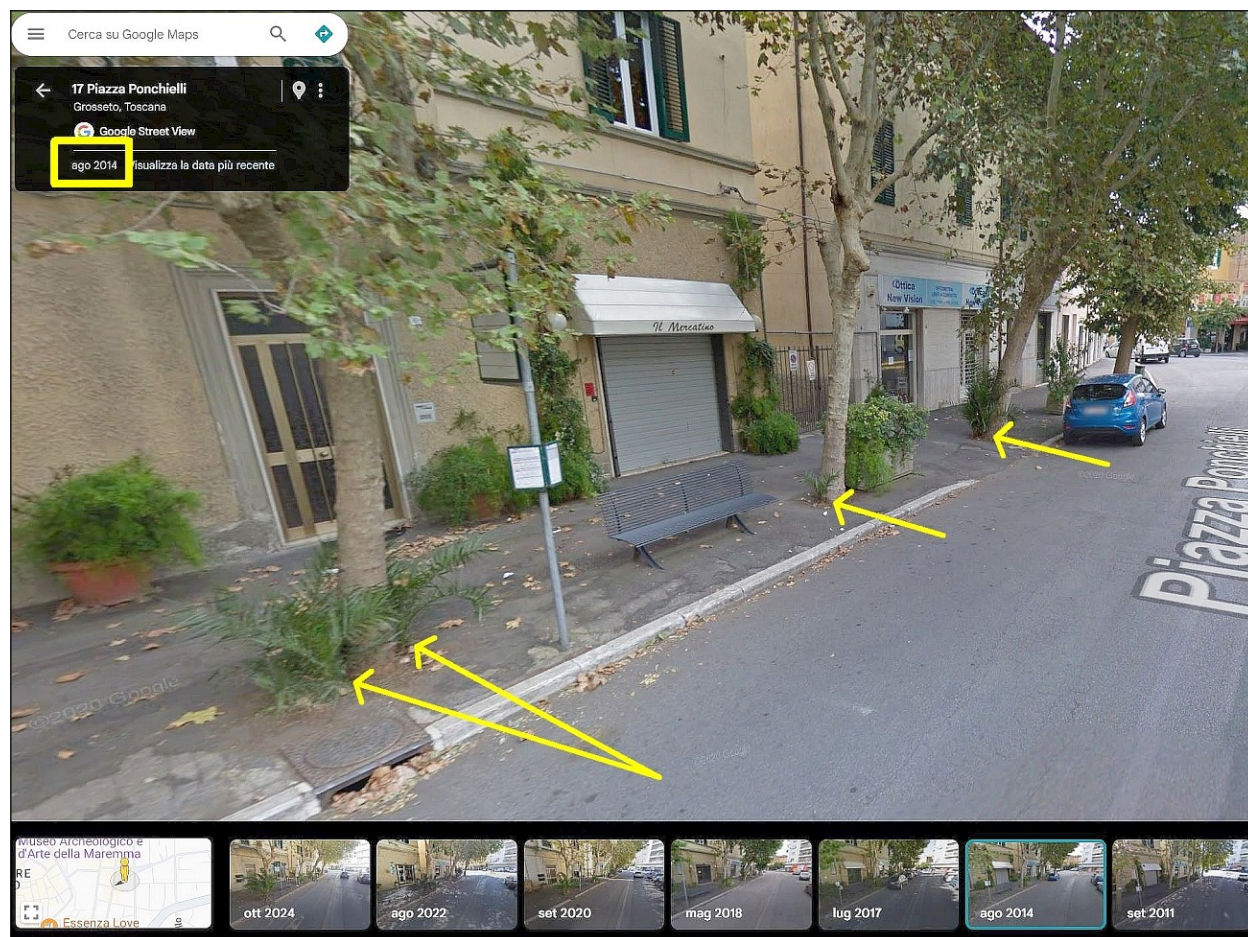
Le frecce gialle indicano delle giovani piante di Palma delle Canarie (*Phoenix canariensis*) adiacenti al colletto di tre platani: il secondo, il terzo e il quarto della fila partendo da Ovest. Queste palme competono con l'albero per l'acqua e le sostanze nutritive. Nell'inverno 2015-2016, quando è stato effettuato il pesante intervento di potatura delle chiome, queste piante non sono state rimosse e non se ne capisce la ragione. Le palme sono presenti ancor oggi e creano evidenti difficoltà alla crescita del colletto dei platani con cui condividono il sito di radicazione.

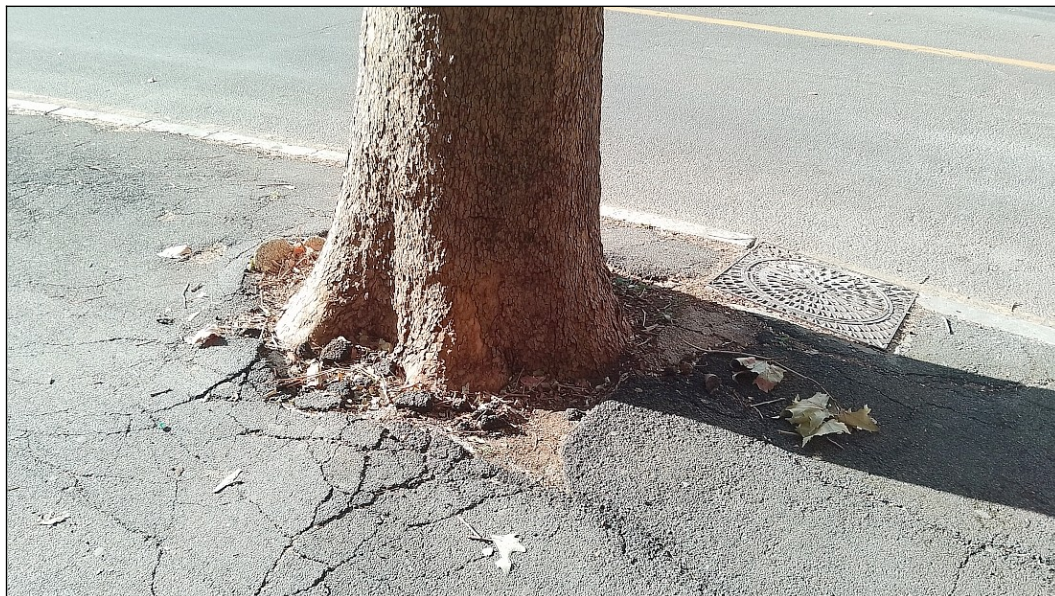
Il marciapiede presenta qualche crepa dell'asfalto nei pressi del piede degli alberi di maggiori dimensioni, ma si tratta di lesioni della pavimentazione collegate più che altro alla crescita di spessore delle branche radicali primarie, mentre non ci sono segni di sollevamento della zolla radicale.

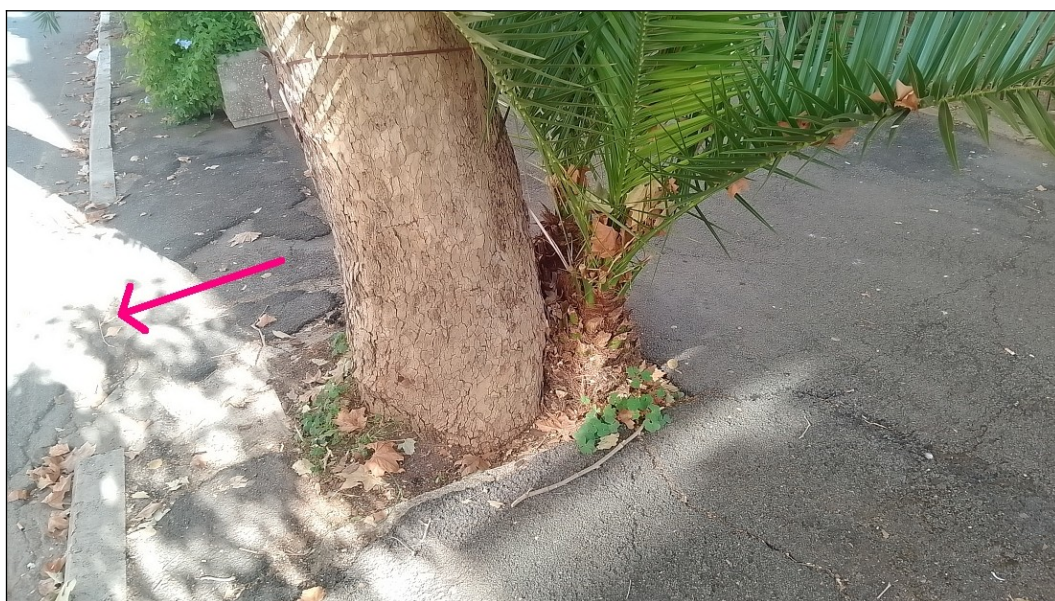
Nel tempo qualche modifica del marciapiede è avvenuta, come per esempio l'interruzione del cordolo di travertino e la formazione di una discesa (freccia rossa della foto seguente) per favorire l'accesso all'autobus da parte di persone con disabilità motoria, proprio in corrispondenza della fermata Tiemme prospiciente i tre alberi della parte centrale del filare. Ma la buona capacità dei platani di produrre nuove radici in seguito a lesioni di varia natura permette di escludere che questi interventi possano avere conseguenze sulla stabilità.

Il transito di mezzi pesanti (autobus) lungo la corsia preferenziale e presso la corrispondente fermata può provocare deformazioni del manto stradale che si traducono in un maggiore

compattamento del suolo esplorato dalle radici dei platani. Non è tuttavia possibile stabilire il grado di disturbo alle radici provocato da questa interferenza.

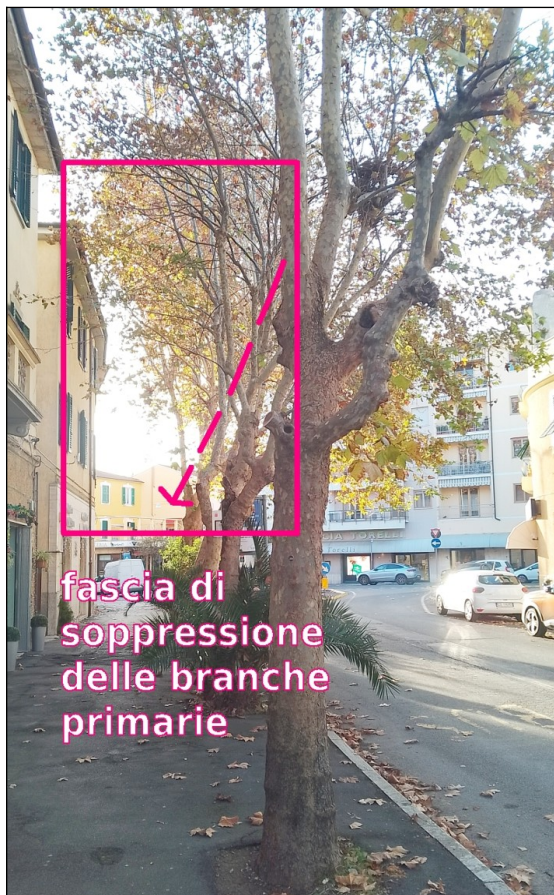
fascia di
soppressione
delle branche
primarie

Si è già fatto cenno all'ombreggiamento provocato dagli edifici del lato meridionale della piazza. Non è da escludere che questo ombreggiamento nel periodo estivo determini una positiva minore disidratazione dei tessuti e del tronco di almeno sei degli otto esemplari.

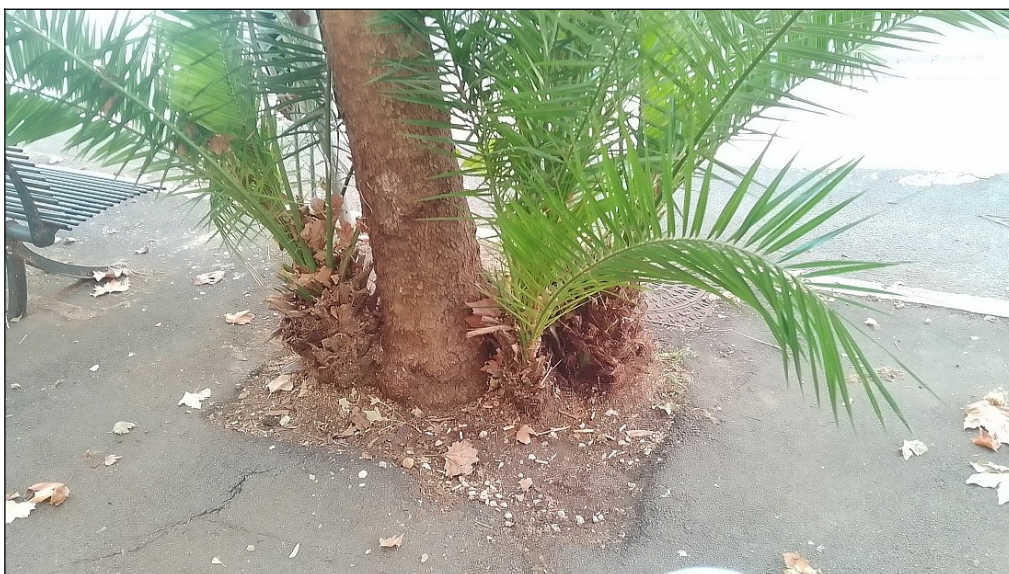
Oltre a costituire un pericolo per i passanti di bassa statura (soprattutto per i bambini) a causa delle loro foglie acuminatae ad altezza del volto e proprio nelle vicinanze della fermata Tiemme degli autobus, queste palme hanno provocato un'evidente riduzione della crescita del colletto in due degli otto platani della piazza e arrecato disturbo nella crescita di un terzo.

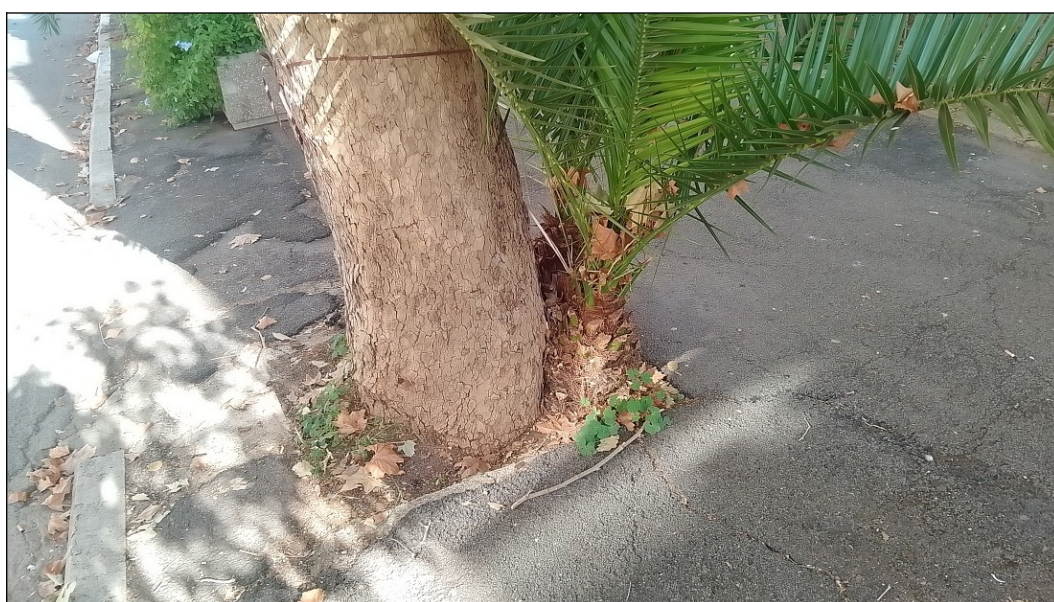
Il colletto presenta una sezione leggermente irregolare perché condizionata dalla crescita, in totale aderenza, di due *Phoenix canariensis* radicate sul lato opposto rispetto alla strada.

L'asfalto intorno al piede dell'albero presenta qualche crepa disposta in senso radiale, riferibile alla crescita di spessore delle branche radicali del platano o dell'apparato radicale delle palme.

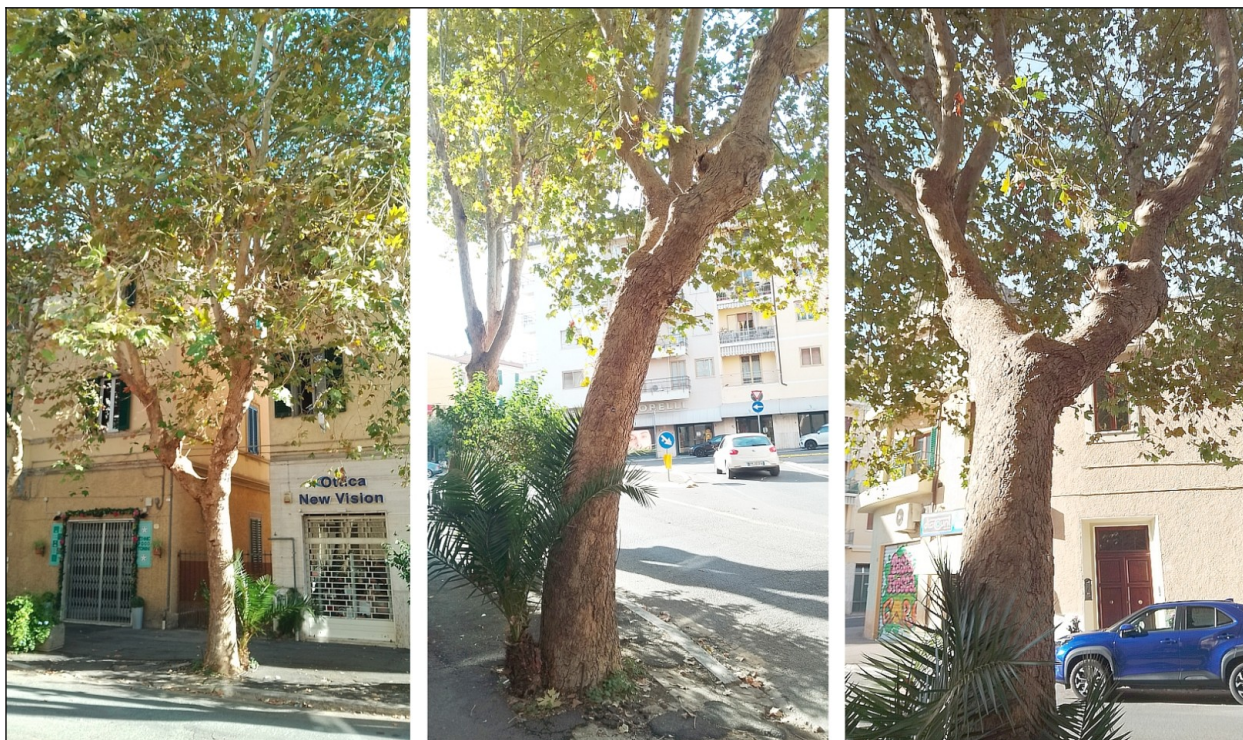
Verso la sede stradale è presente una corsia di raccordo con il marciapiede per rimozione del cordolo di travertino e formazione di una lieve discesa, la cui realizzazione (non recente) può aver danneggiato le radici più superficiali del platano, ma non risulta possibile valutarne l'entità.

Il fusto si presenta piuttosto inclinato con una curvatura verso la sede stradale assunta sin quasi dalla base. Non è da escludere, quindi, che l'origine dell'inclinazione sia dovuta ad un difetto insorto molto precocemente. Oggi questo adattamento morfologico (tradottosi in un chiaro difetto) è imputabile anche alla concorrenza per la luce esercitata dal primo esemplare della fila, che ha una taglia maggiore, e dall'ombreggiamento dell'edificio più vicino, posto sul lato SW della piazza, distante dal fusto solo 3,5 metri.

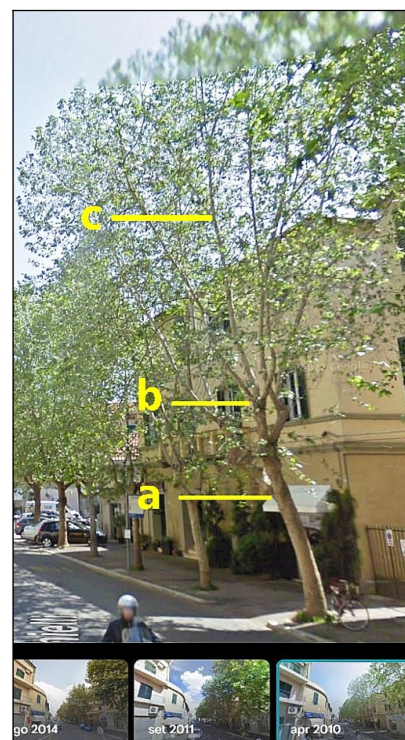
In corrispondenza delle ferite indotte dalla potatura delle branche primarie sono osservabili ipertrofie per formazione di tessuti legnosi di reazione, abbastanza caratteristiche sulla specie platano.

In conclusione si può indicare come principale difetto di questo esemplare una conformazione asimmetrica e un po' sbilanciata della chioma, con la tendenza alla crescita verso l'alto (l'albero attualmente raggiunge i 13 metri di altezza, sovrastando la linea di gronda dell'edificio più vicino di almeno 2 metri) e anche verso la sede stradale. Si tratta di una conformazione che può essere corretta con una potatura basata su tagli di ritorno, agendo soprattutto sulle branche secondarie e terziarie che presentano la forma più assurgente, con l'obiettivo auspicabile di dare origine a delle strutture a "testa di salice" sulla parte terminale delle branche secondarie. In nessun modo devono essere praticate altre capitozzature.

In corrispondenza delle vecchie ferite che esibiscono parti legnose in decomposizione è da prescrivere un intervento di mondatura meccanica del legno alterato e non più strutturale, senza provocare nuove lesioni alle parti vitali, seguito da bagnatura della cavità con una sospensione acquosa contenente funghi del genere Trichoderma (T. viride, T. herzianum, ecc.) che di recente sono stati studiati come antagonisti di alcuni funghi agenti di carie. Anche questo intervento, semplice da attuare e di basso costo, può essere ripetuto più volte in primavera e a fine estate, vale a dire nei periodi dell'anno più umidi e favorevoli all'attività dei miceti cariogeni e dovrebbe rientrare nella normale pratica manutentiva annuale fino alla comparsa di un'apprezzabile risposta tissutale della pianta in senso ricostruttivo.

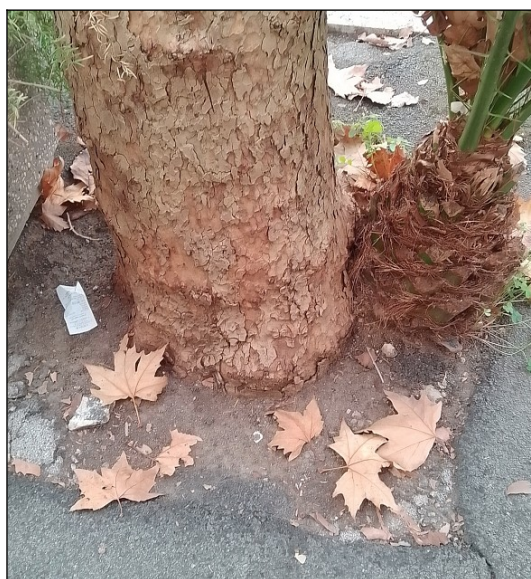
Il colletto presenta una sezione leggermente irregolare perché condizionata dalla crescita, in totale aderenza, di una *Phoenix canariensis* radicata sul lato orientale della formella quadrata.

Sul marciapiede non si osservano deformazioni del manto di asfalto da ricondurre a sintomi di sollevamento della zolla radicale.

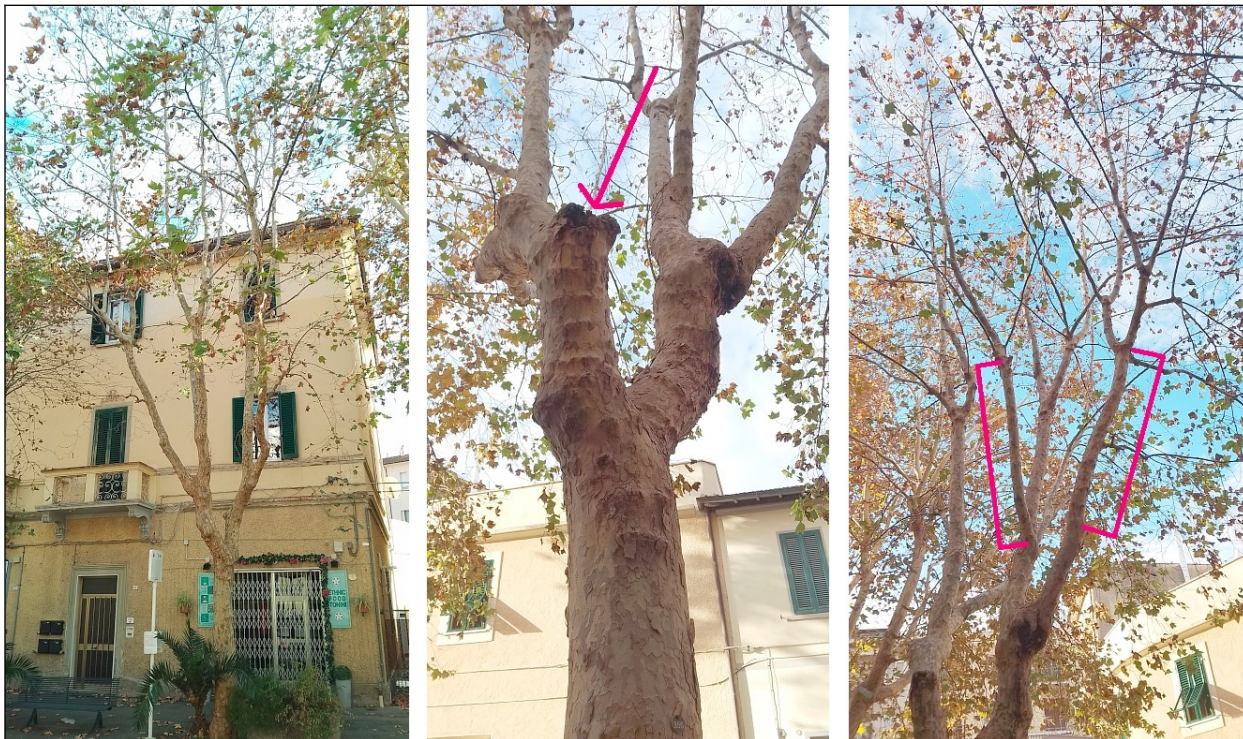
Il castello supporta solo due branche primarie e non sono visibili tracce della soppressione di una terza branca. La chioma ha assunto un aspetto asimmetrico ed è orientata verso la sede stradale con una uniforme inclinazione delle branche secondarie e terziarie (ved. foto sopra).

Un evidente intervento pregresso di capitozzatura, seguito da soppressione di una branca secondaria indirizzata verso il vicino palazzo (indicata dalla freccia di colore rosso nell'immagine precedente), ha contribuito ad accentuare l'asimmetria della parte aerea ed ha provocato due lesioni esposte, sulle quali sono visibili dei processi di carie.

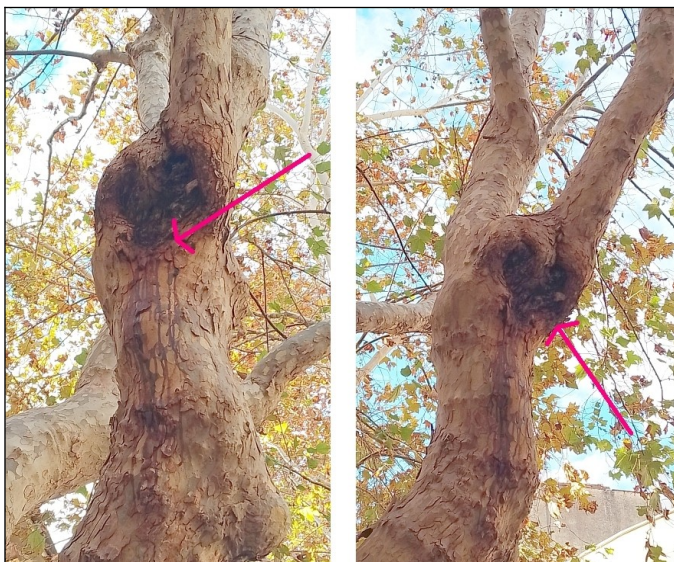
La reazione dell'albero alla carie è ancora in atto, poiché sulla branca nord-orientale è visibile l'emissione di essudati (vedasi foto a lato). Dal lato opposto alle rispettive lesioni l'albero ha prodotto tessuti ipertrofici su cui sono impostate branche secondarie che non mostrano evidenti segni di deperimento.

In corrispondenza delle due ferite principali che esibiscono parti legnose in decomposizione è da prescrivere un intervento di mondatura meccanica del legno alterato e non più strutturale, senza provocare nuove lesioni alle parti vitali, seguito da una bagnatura (irrorazione o spennellamento) della cavità con una sospensione acquosa contenente funghi del genere *Trichoderma* (*T. viride*, *T. herzianum*, ecc.) che di recente sono stati studiati come antagonisti di alcuni funghi agenti di carie. Anche questo intervento, semplice da attuare e di basso costo, può essere ripetuto più volte in primavera e a fine estate, vale a dire nei periodi dell'anno più umidi e favorevoli all'attività dei miceti cariogeni e dovrebbe rientrare nella normale pratica manutentiva annuale fino alla comparsa di un'apprezzabile risposta tissutale della pianta.

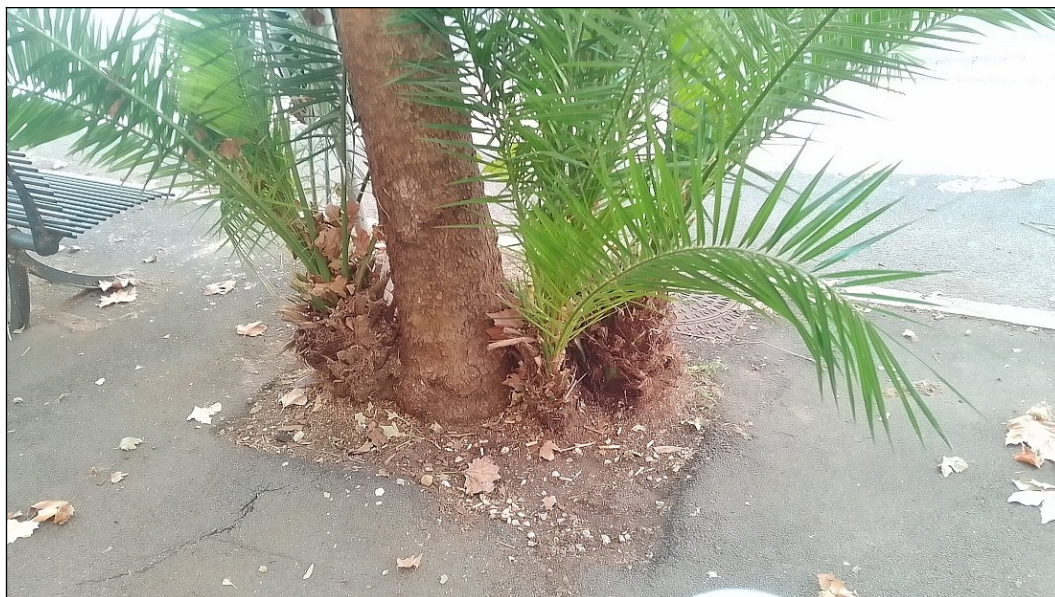
Benché di forma abbastanza regolare, il colletto presenta una dimensione ridotta in rapporto all'età dell'albero perché condizionato dalla crescita, in totale aderenza, di ben quattro *Phoenix canariensis* radicate sul lato orientale e sud-occidentale della formella dell'albero.

Si è già detto della pericolosità delle foglie acuminate delle palme per i passanti, soprattutto per quelli di bassa statura, bambini o persone in carrozzina, perché potenzialmente all'altezza del volto. La concorrenza per l'acqua e i nutrienti del suolo esercitata ormai da 14-15 anni da parte di queste palme nei confronti del platano è ben evidente, e contribuisce al minore sviluppo di questo esemplare rispetto agli altri presenti in Piazza Ponchielli, che pure sono ad esso coetanei.

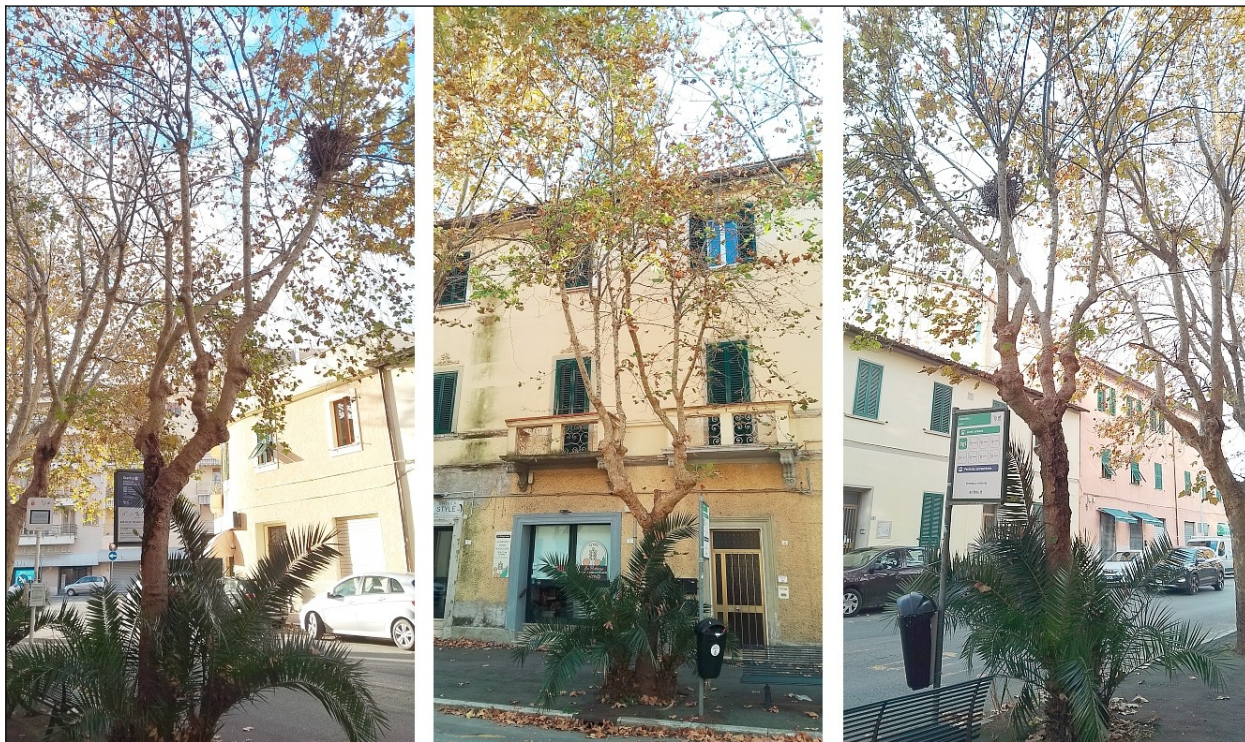
Il fusto si presenta dritto fino al castello, appena inclinato verso Ovest, e con un calibro uniforme per tutta la sua lunghezza.

Il castello originariamente supportava tre branche primarie, ma attualmente ne residuano solo due perché quella rivolta verso Sud (cioè verso l'edificio più vicino, distante solo 3,8 metri) è stata soppressa. La chioma ha assunto un aspetto asimmetrico ed è orientata verso la sede stradale, cioè verso il centro della piazza, ma non con tutte le branche.

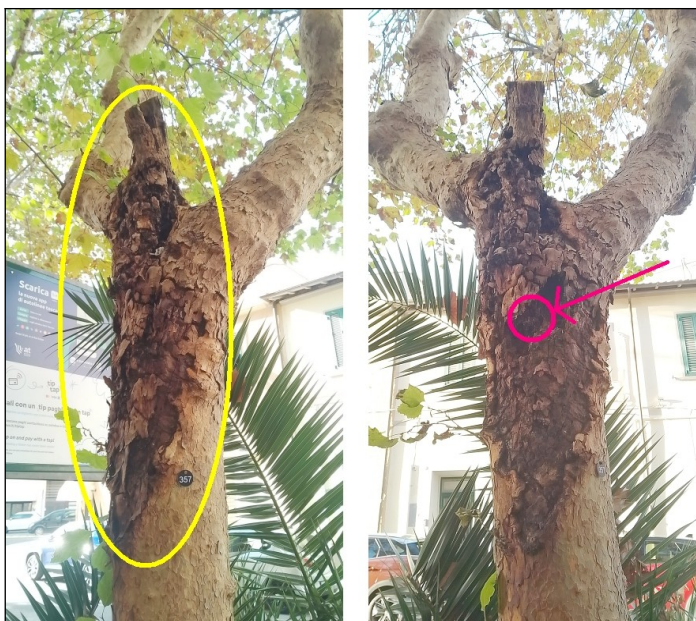
Nella foto a destra il cerchio rosso indica il punto in cui è stato effettuato dallo scrivente un piccolo sondaggio di resistenza del legno. In quel punto il diametro del tronco è di 28 cm e sul lato lesionato dalla carie la sonda, del diametro di 4 mm, è penetrata per 13 cm senza incontrare strutture legnose resistenti.

Questo esemplare si trova in una condizione di deperimento e debolezza strutturale che è anticamera di una prossima perdita di stabilità per cedimento a livello del castello o della parte immediatamente sottostante del fusto, soprattutto se non si interviene ad alleggerire la chioma.

b) Tra gli interventi di carattere fitosanitario, si deve procedere con l'asportazione fisica del legno cariato lungo tutta la lesione del fusto fino al castello, eliminando anche il moncherino di branca ancora presente.

c) All'asportazione del legno cariato deve seguire un lavaggio accurato della lesione per rimuovere tutti i residui rimasti. Ciò permetterebbe di valutare con maggiore precisione l'estensione e lo spessore della parte sana (non attaccata da carie) in rapporto al diametro

d) Una volta pulita, la parte esposta all'aria della lesione dovrebbe essere irrorata con una soluzione a base di poltiglia bordolese o altro fungicida rameico, ripetendone l'applicazione a distanza di circa un mese. Contestualmente si deve procedere all'irrorazione di fusto e branche primarie con una soluzione di fosfiti di potassio (per esempio: Kriphther della Green Italia), da ripetere alla ripresa vegetativa primaverile con due interventi a distanza di qualche settimana. Un ulteriore intervento a fine estate è altresì consigliato; in alternativa si può fare ricorso ad endoterapia per infusione utilizzando una soluzione isotonica di fosfiti.

e) Alla ripresa primaverile è raccomandata la bagnatura (irrorazione o spennellamento) della lesione esposta con una sospensione acquosa contenente funghi del genere Trichoderma (T. viride, T. herzianum, ecc.) che di recente sono stati studiati come antagonisti di alcuni funghi agenti di carie. Anche questo intervento, semplice da attuare e di basso costo, può essere ripetuto più volte in primavera e a fine estate, vale a dire nei periodi dell'anno più umidi e favorevoli all'attività dei miceti cariogeni e dovrebbe rientrare nella normale pratica manutentiva annuale fino alla comparsa di un'apprezzabile risposta tissutale della pianta ai margini della lesione (cordoni xilematici in neoformazione).

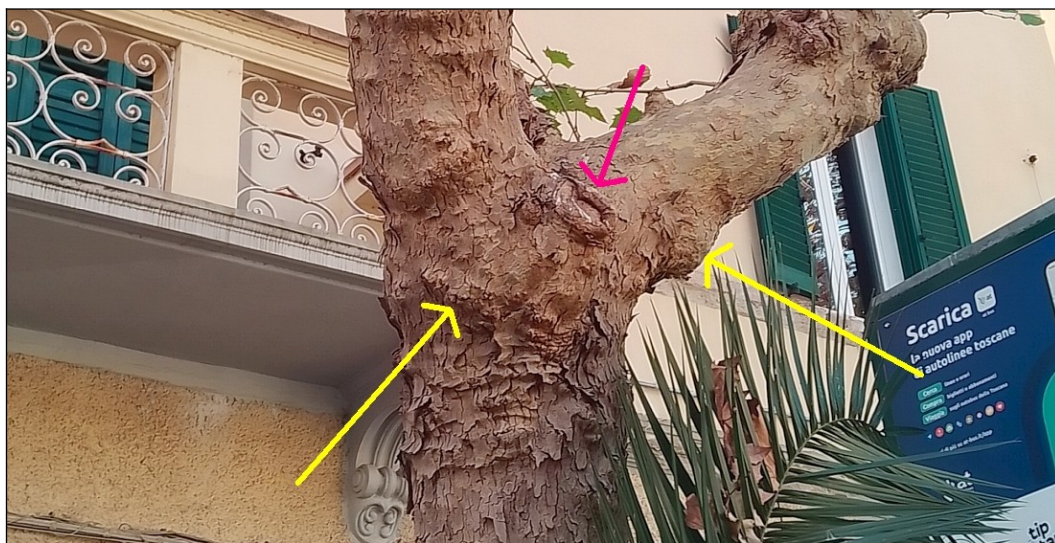
Sul lato opposto alla carie (verso la sede stradale) il castello presenta modeste ipertrofie alla base delle branche primarie (frecche gialle della foto seguente) ed è presente la traccia,

apparentemente ben cicatrizzata, dell'eliminazione di una branca di calibro minore (freccia rossa).

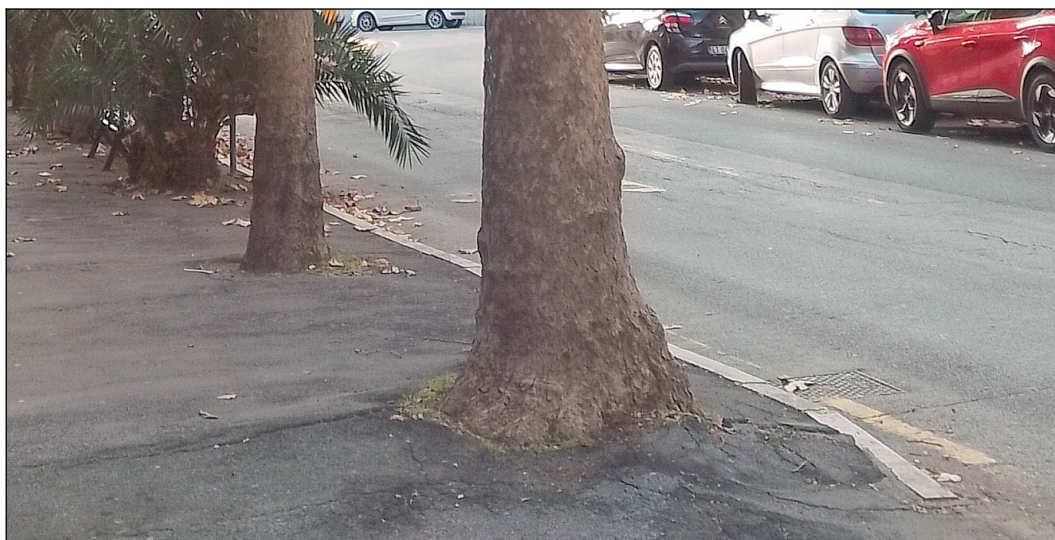
Il colletto presenta una sezione leggermente irregolare con una modesta azzampatura, in parte connessa alla stesura del manto di asfalto troppo a ridosso del piede dell'albero.

Sul marciapiede, in vicinanza del colletto, si osservano alcune crepe e deformazioni del manto di asfalto che tuttavia non sono da ricondurre a sintomi di sollevamento della zolla radicale, bensì all'aumento di calibro di alcune branche radicali per effetto della normale crescita: l'albero ha infatti una chioma piuttosto espansa ed è normale che produca una risposta adattativa delle radici per avere un adeguato ancoraggio al suolo.

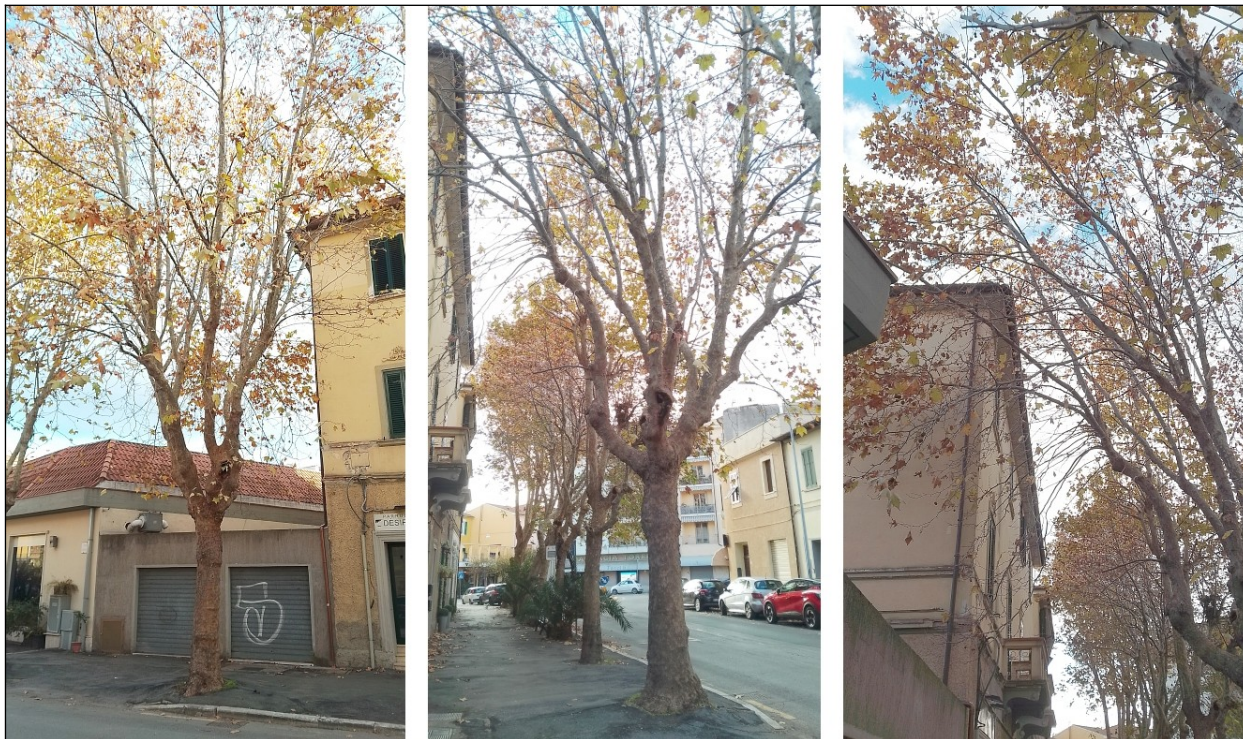
Il fusto è dritto, con un leggero ispessimento a manicotto nella fascia sottostante il castello, di dubbia correlazione con sollecitazioni da carico e da considerare al momento irrilevante per la statica dell'albero.

Il castello supporta quattro branche primarie, sulle quali sono ancora ben evidenti le tracce di una pregressa capitozzatura. La chioma ha un aspetto abbastanza simmetrico perché risente meno dell'ombreggiamento del limitrofo edificio, ubicato a circa 4 metri, grazie anche alla presenza di un corpo di fabbrica basso (garage) che permette l'illuminazione della chioma nella prima parte della giornata.

In corrispondenza dei punti di capitozzatura delle branche primarie sono osservabili tre lesioni con presenza di legno cariato nella parte centrale. In risposta a questa aggressione l'albero ha prodotto da tempo degli ispessimenti xilematici che controbilanciano in buona parte la perdita di legno nella lesione.

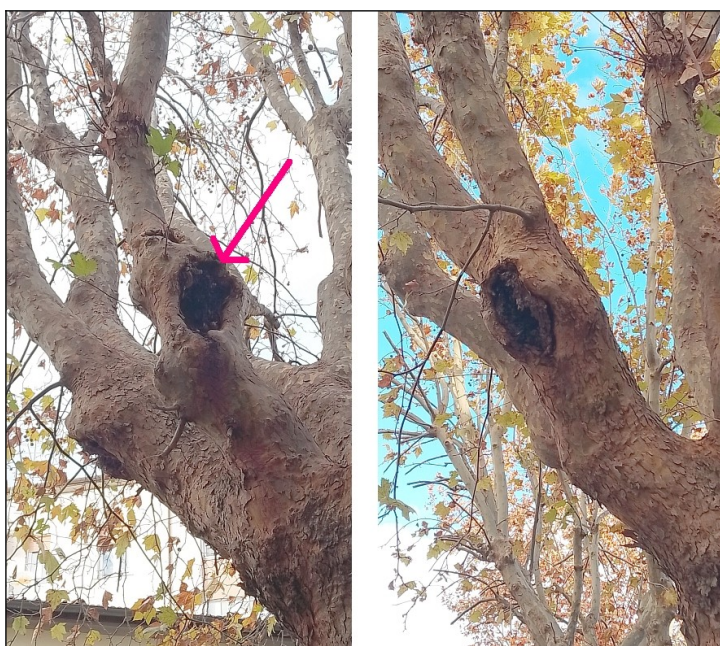
In particolare, è da tenere sotto osservazione la lesione indicata dalla freccia rossa nella foto a lato perché può costituire un punto di debolezza per la soprastante inserzione della branca secondaria.

In corrispondenza delle lesioni principali che esibiscono parti legnose in decomposizione è da prescrivere un intervento di mondata meccanica del legno alterato senza provocare nuove ferite alle parti vitali, seguito da una bagnatura (irrorazione o spennellamento) della cavità con una sospensione acquosa contenente funghi del genere Trichoderma (T. viride, T. herzianum, ecc.) che di recente sono stati studiati come antagonisti di alcuni funghi agenti di carie. Anche questo intervento, semplice da attuare e di basso costo, può essere ripetuto più volte in primavera e a fine estate, vale a dire nei periodi dell'anno più umidi e favorevoli all'attività dei miceti cariogeni e dovrebbe rientrare nella normale pratica manutentiva annuale fino alla comparsa di un'apprezzabile risposta tissutale della pianta in senso ricostruttivo.
