INDAGINE FITOSTATICA

relativa a quattro esemplari adulti di platano comune
(*Platanus × hispanica* Mill. =sin. *Platanus acerifolia*)
ubicati in Piazza Ponchielli a Grosseto

Grosseto, 24 novembre 2025

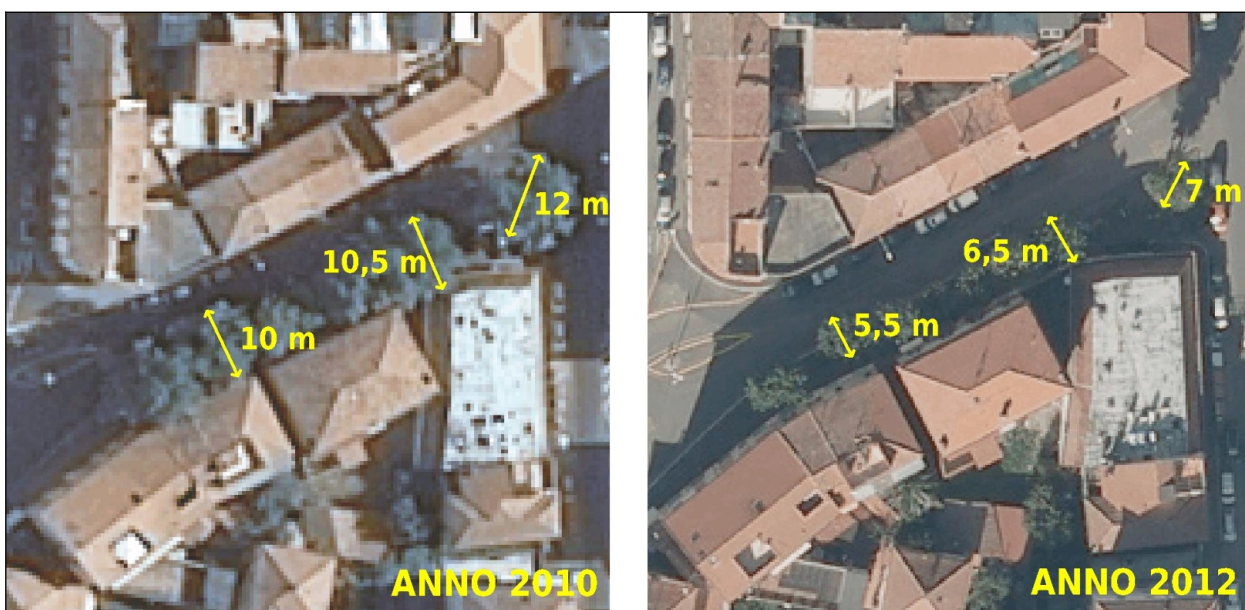
I due fotogrammi sono riprodotti in scala 1 : 1000. Si può ben notare la forte riduzione del

diametro delle chiome nel 2012, segno di un intervento di potatura (collocabile tra la fine del 2011 e gli inizi del 2012) che ha ridimensionato in modo cospicuo la parte aerea degli otto alberi. Ovviamente da una ripresa aerea non è possibile stabilire la qualità dell'intervento effettuato, anche se dall'entità della riduzione non sarebbe da escludere una fattispecie molto vicina alla capitozzatura. Se così fosse, è probabile che siano ancora visibili, a distanza di quasi 14 anni, i segni di quell'intervento sull'impalcatura delle branche di questi alberi.

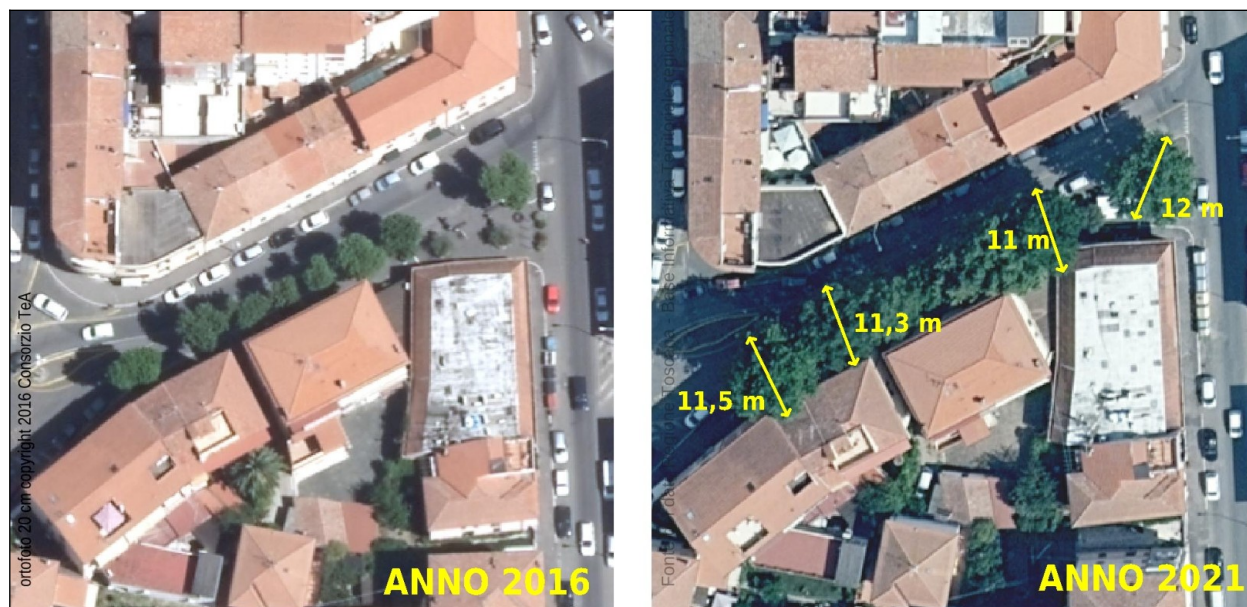
Quest'ultimo confronto permette di osservare tre elementi di interesse per il presente lavoro:

- a) una discreta densità e compattezza delle chiome, sebbene già nel 2016 si notino delle differenze consistenti tra gli alberi posti al centro del filare e quelli posti alle sue estremità, che beneficiano di una maggiore illuminazione e di un minor aduggiamento da parte degli edifici più prossimi;
- b) nell'arco di 5 anni (2016-2021) l'incremento dimensionale delle chiome è cospicuo anche se non inconsueto per la specie platano, comunque segno di una discreta vigoria vegetativa delle piante;
- c) nell'immagine del 2016 le chiome degli otto platani appaiono piuttosto ridotte e paragonabili come dimensione a quelle dell'immagine del 2012: si potrebbe dedurre che sia intervenuto un ulteriore ridimensionamento delle chiome a breve distanza di tempo dall'inverno 2011.

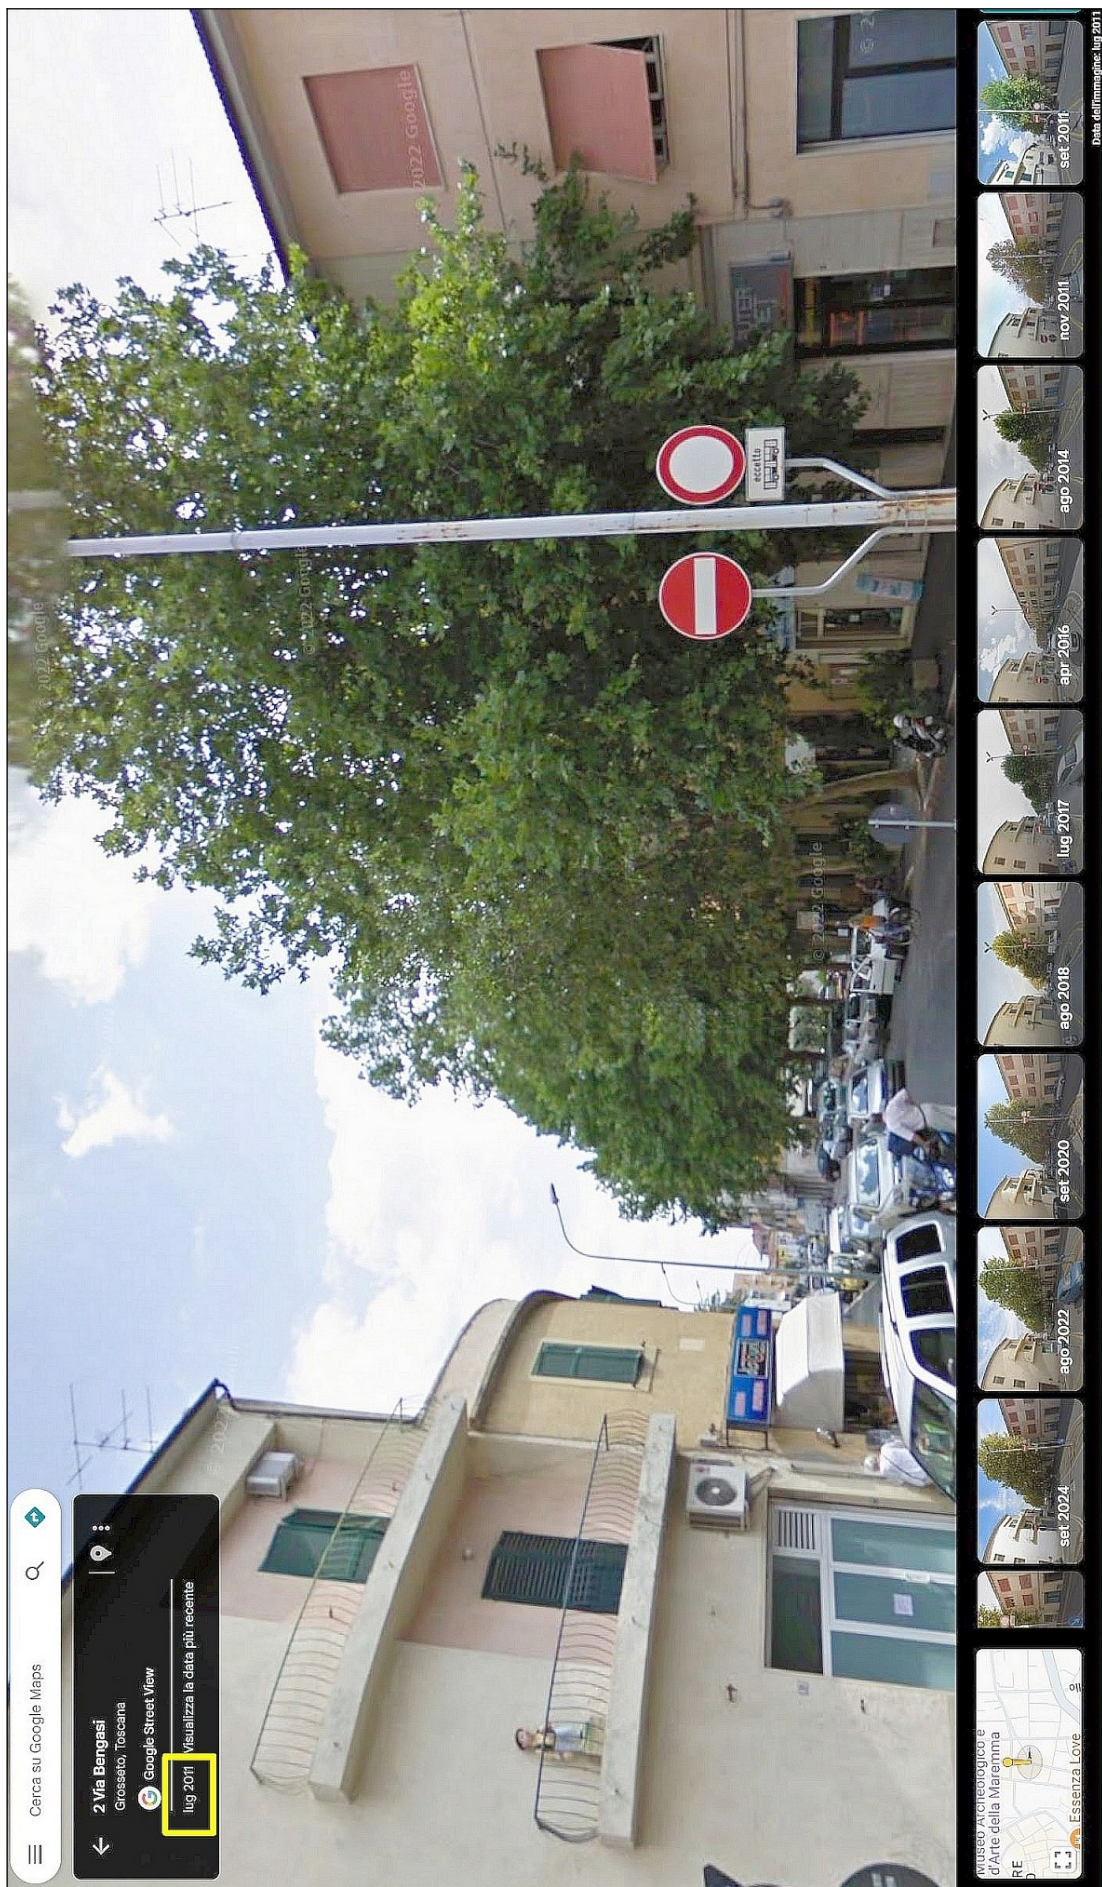
luglio 2011: gli alberi presentano una chioma espansa in parte protesa sulla strada e che supera in altezza la linea di gronda degli edifici limitrofi. Si nota una chiara distinzione tra lo sviluppo espanso della parte inferiore e lo sviluppo decisamente slanciato verso l'alto della parte superiore.

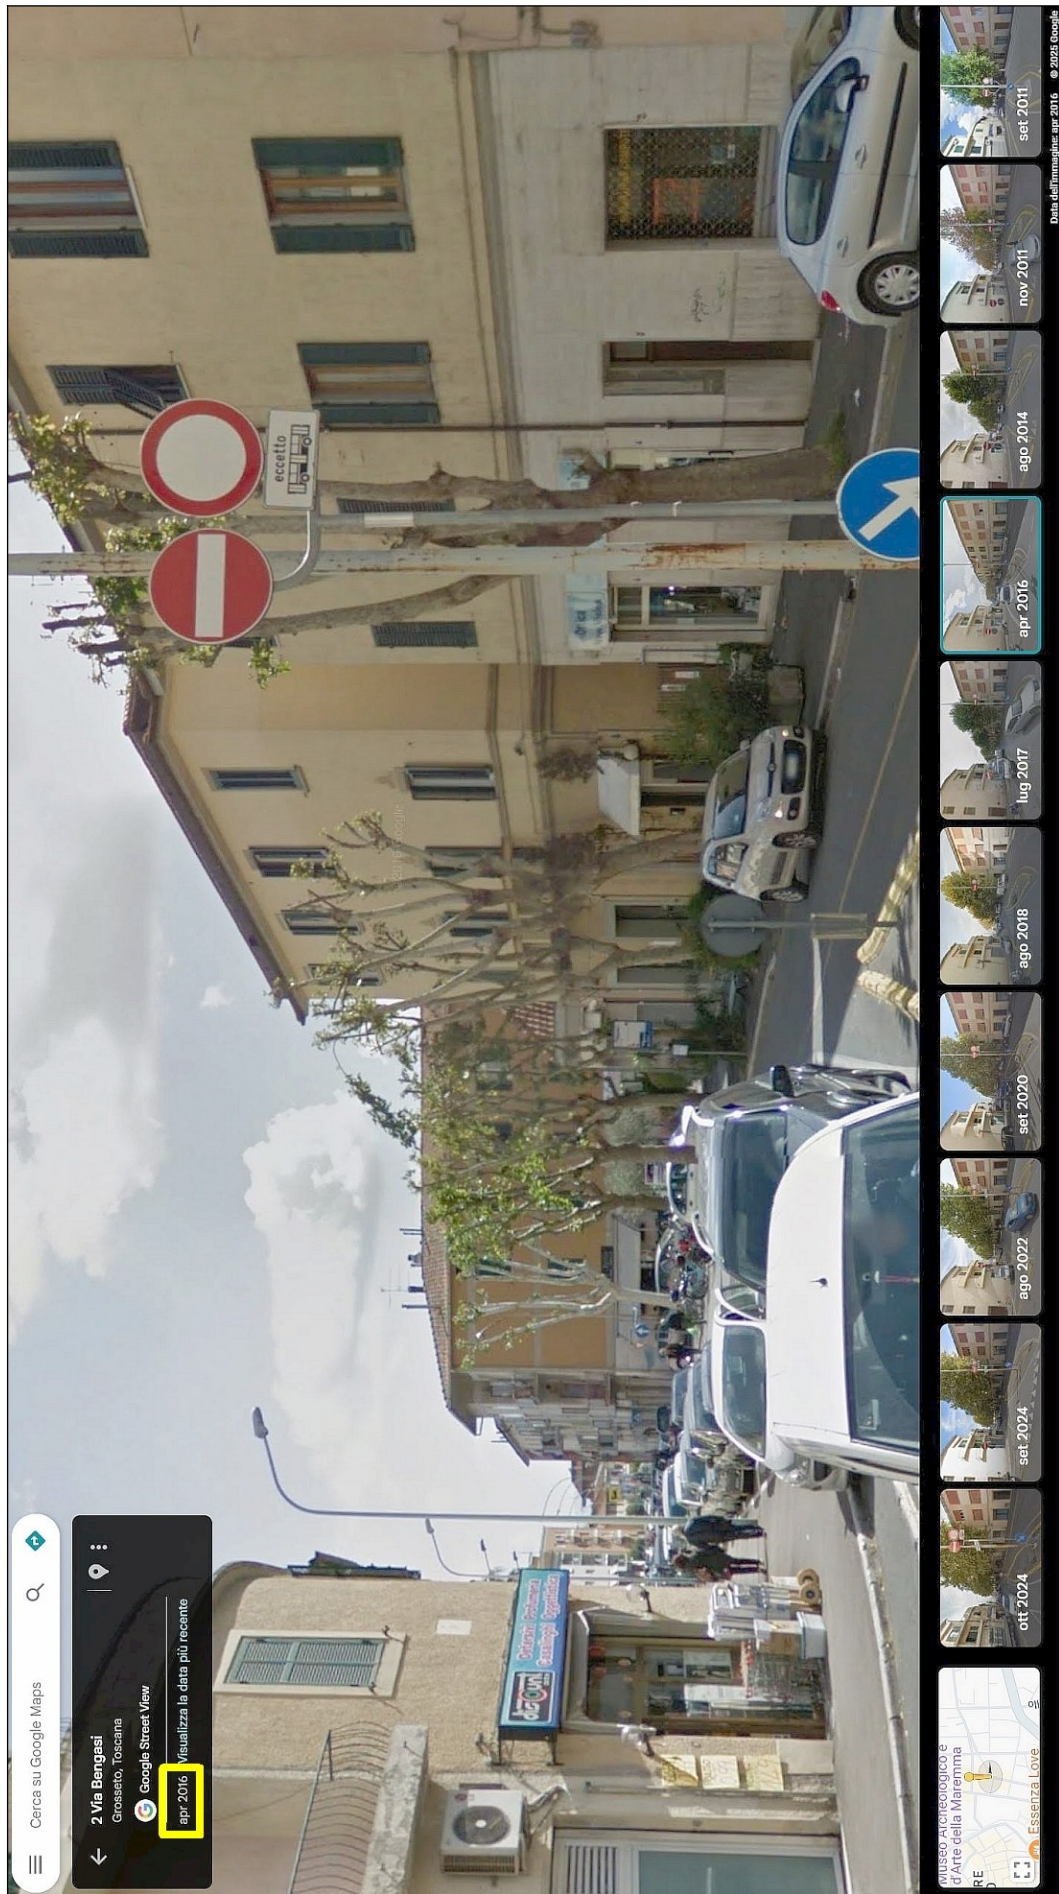
aprile 2016: ben osservabile un pesante intervento di ridimensionamento della chioma, volto soprattutto a contenere la sua espansione laterale, mentre il contenimento in altezza sconta gli errori e i ritardi delle potature precedenti, così che gli alberi finiscono per assumere una forma innaturale

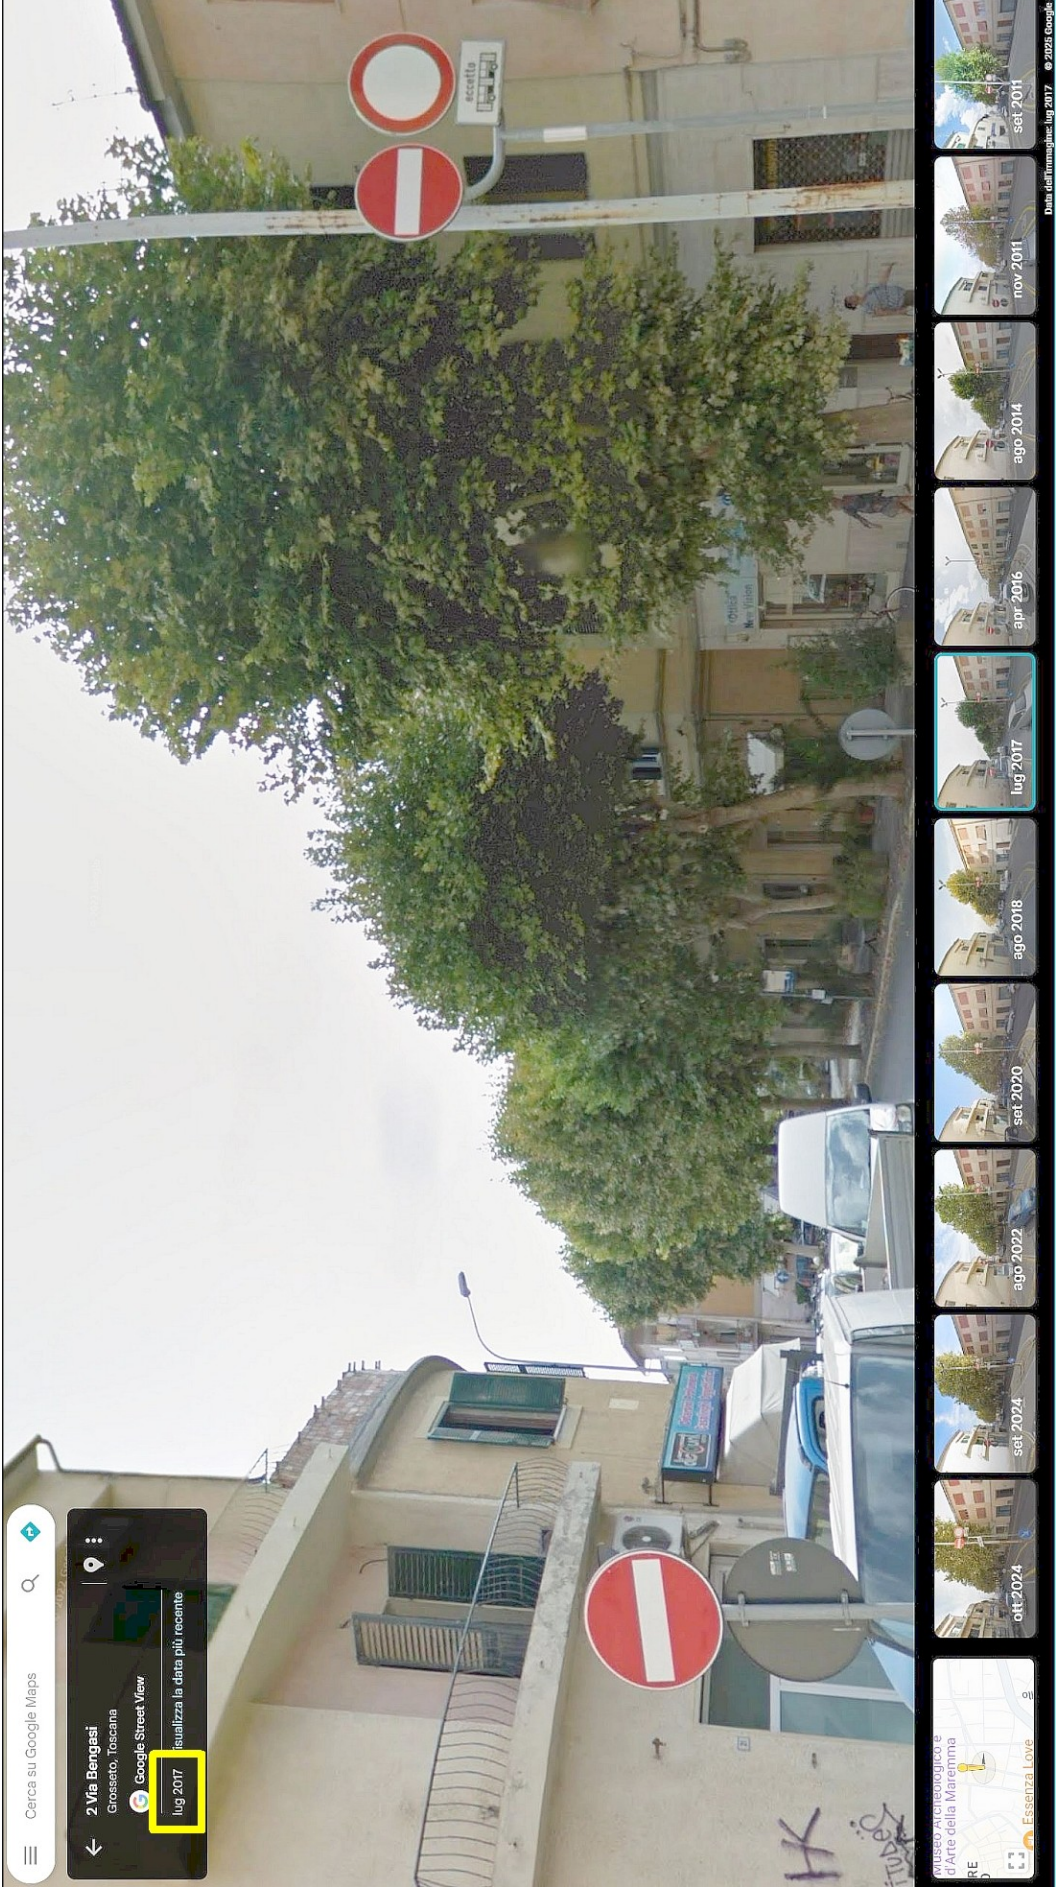
luglio 2017: la risposta vegetativa degli alberi potati pesantemente nell'inverno 2015-16 è consistente, soprattutto nella parte superiore della chioma che riceve più luce. Si può dire che l'intervento manutentivo non ha prodotto un buon risultato per la forma dell'albero.

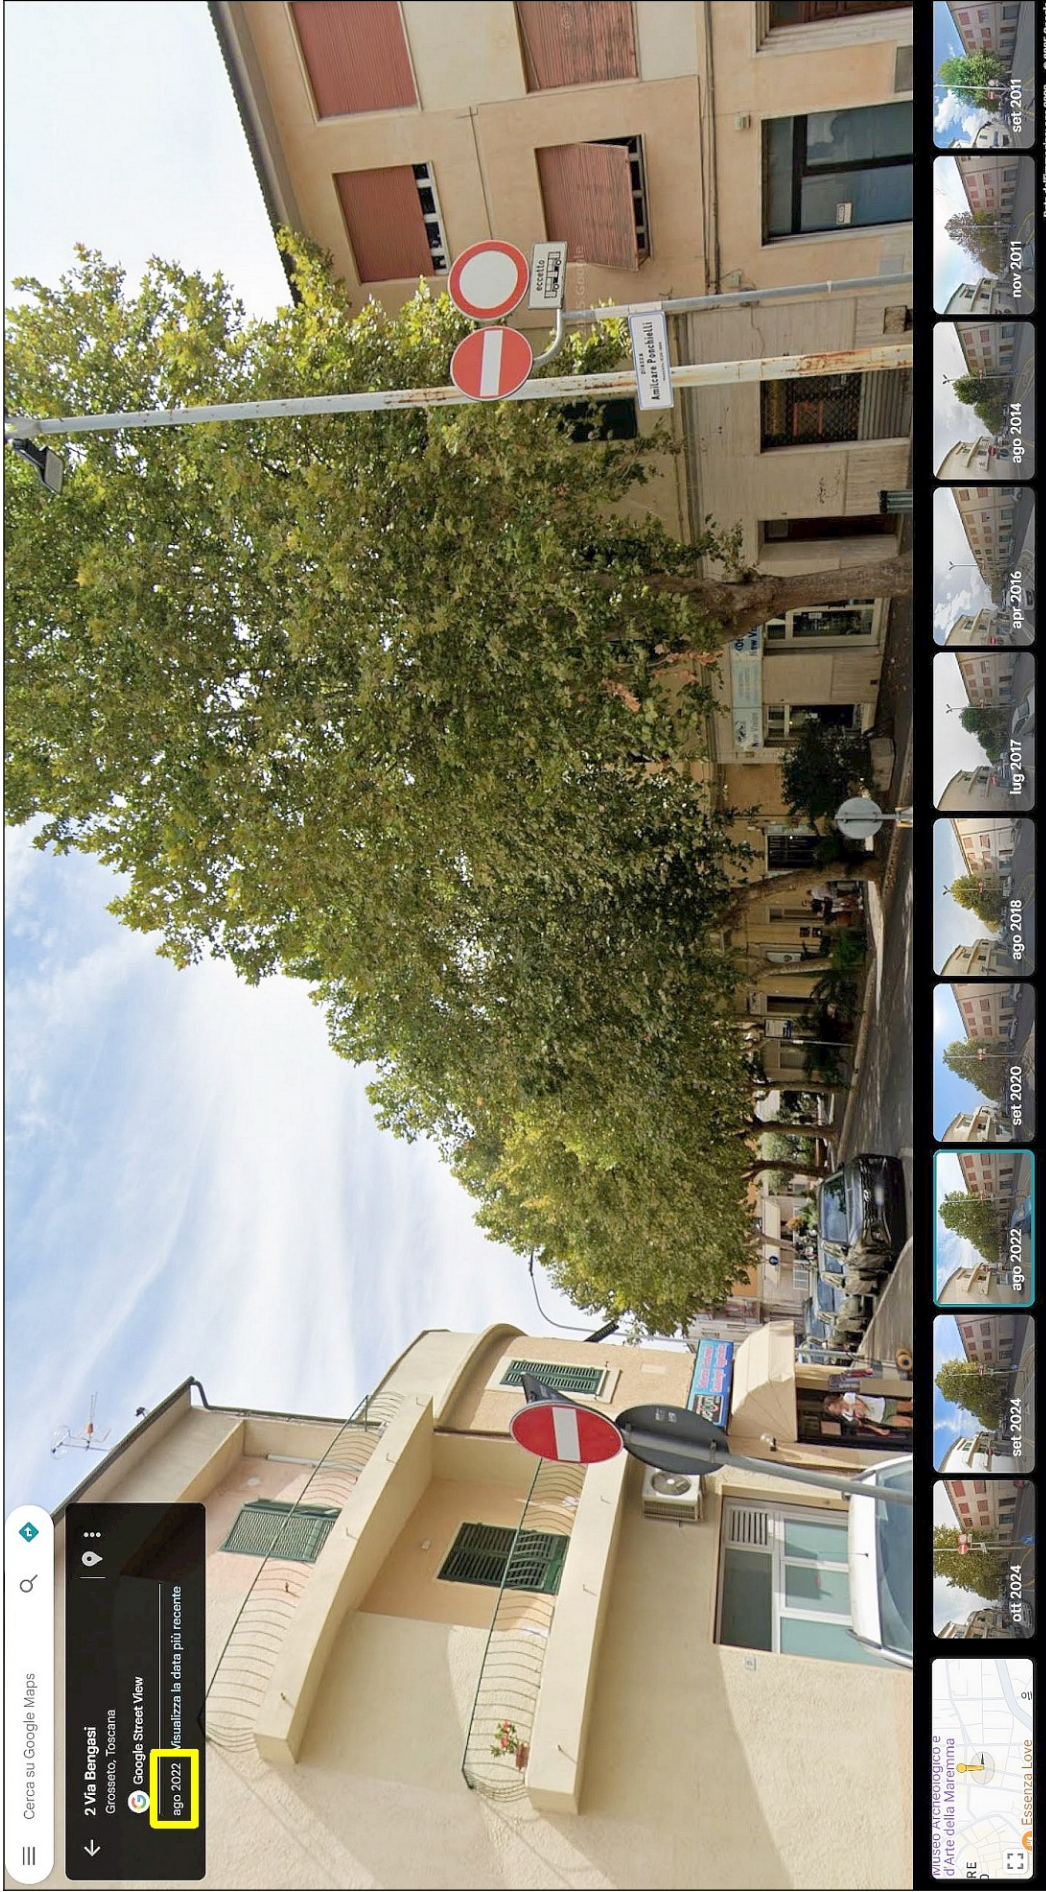
agosto 2022: a distanza di quasi 7 anni dal pesante intervento di potatura le chiome sono tornate ad essere ampie e soprattutto proiettate in altezza, anche in conseguenza dell'ombreggiamento provocato dai limitrofi edifici per buona parte della giornata

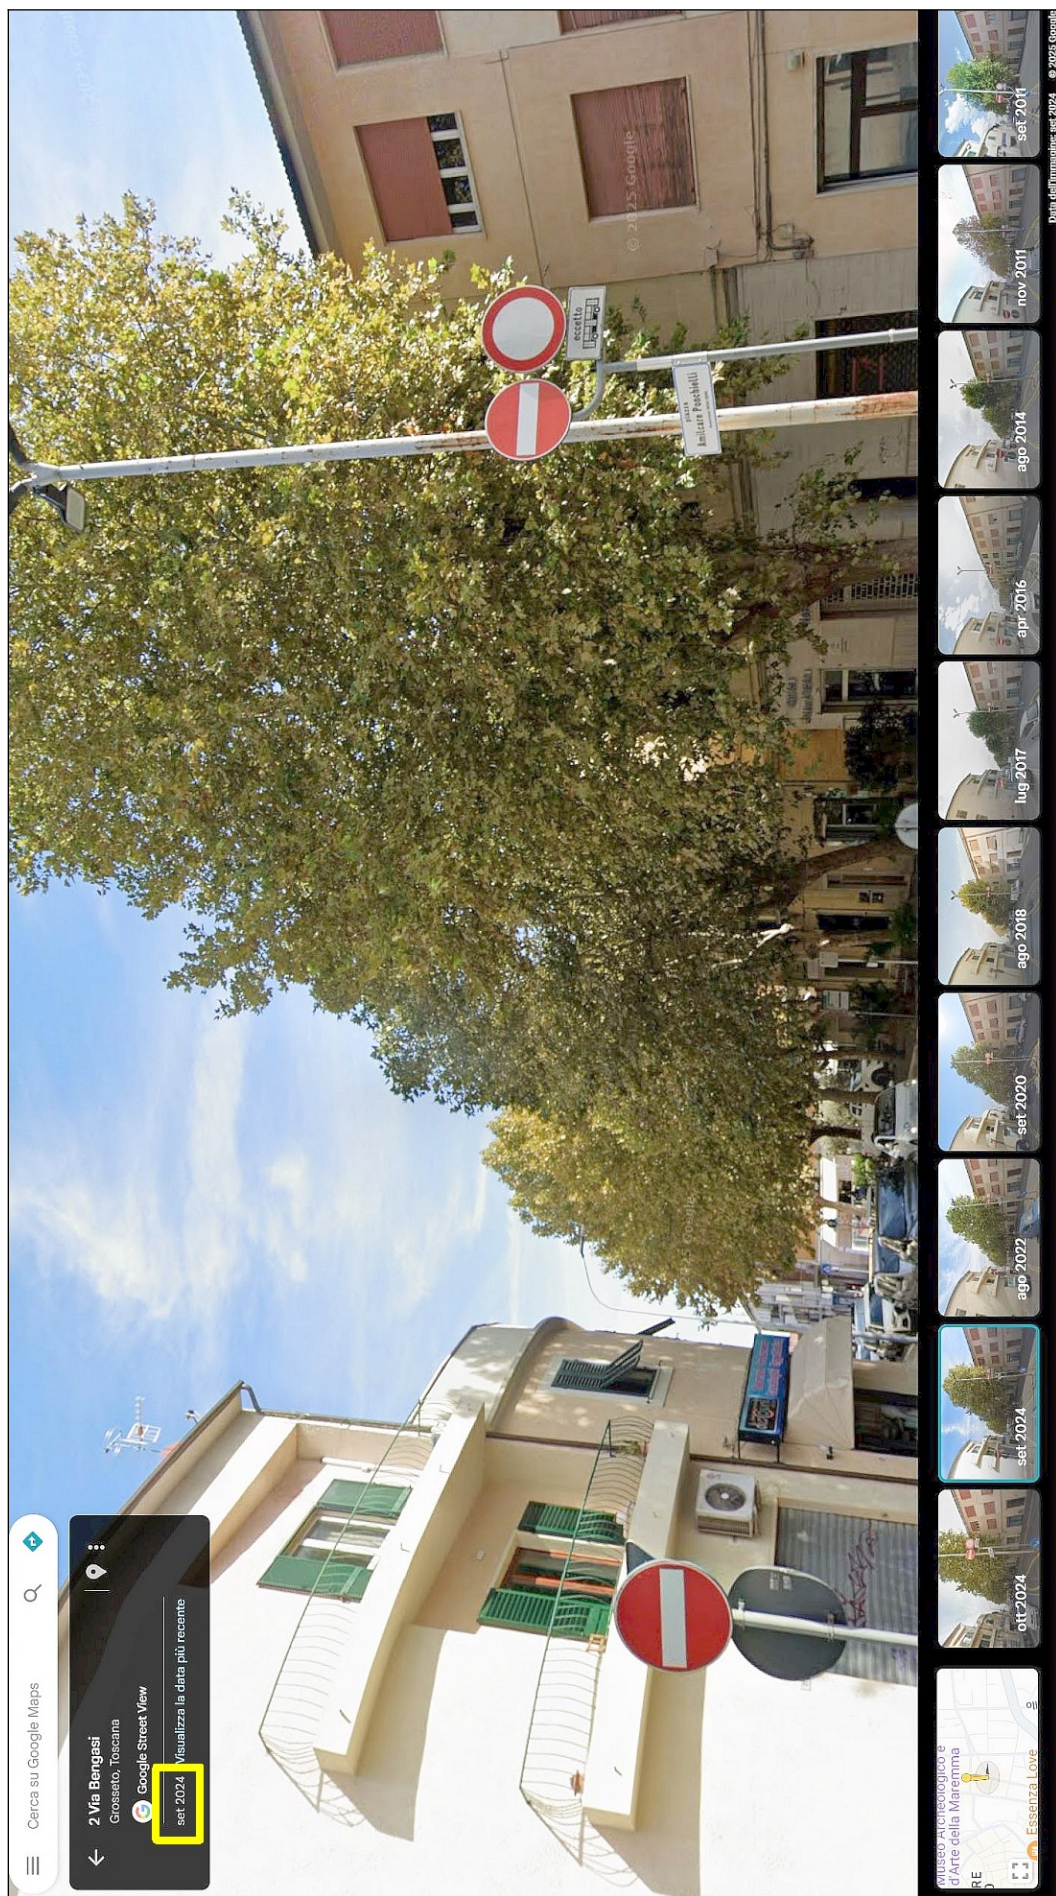
settembre 2024: la situazione è simile a quella dell'agosto 2022, con le chiome molto alte e "ricostruite" soprattutto sul terzo superiore dell'individuo arboreo
